I.C. Volpiano, Via Trieste, 1, 10088, Volpiano (TO)

LAVORI DI RIPRISTINO E MESSA IN SICUREZZA DELLA COPERTURA DEL PLESSO SCOLASTICO DI VIA TRIESTE -
PROGETTO ESECUTIVO - Lotto 2 CUP:J72B23001950004

RELAZIONE SULLO STATO DI CONSISTENZA DELL'IMMOBILE

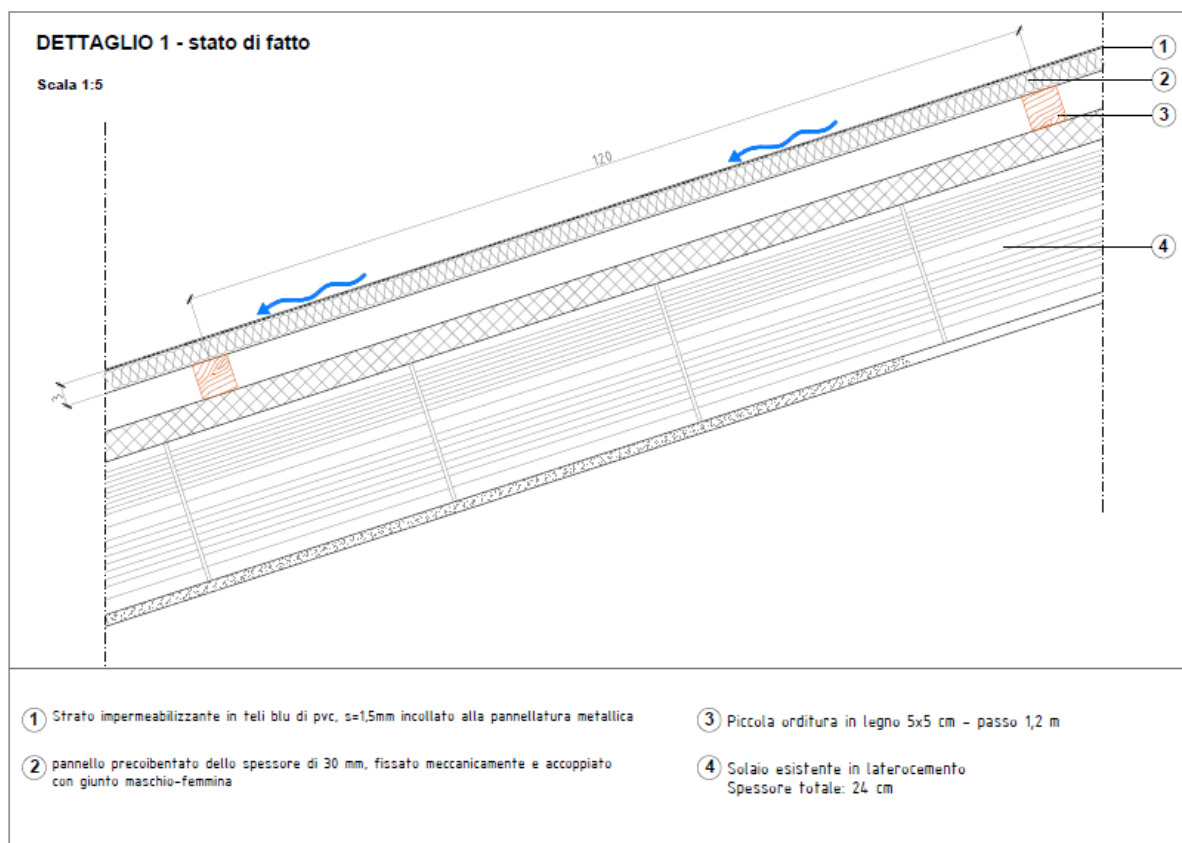
Al di sopra dell'elemento strutturale fu realizzata, nei primi anni 2000, in sostituzione dell'originario manto in tegole marsigliesi, una nuova copertura in pannelli sandwich a doppia lamiera, avente spessore 30 mm, a conformazione non grecata, che solitamente si utilizzano più per le pareti che per le coperture. Tale pannellatura risulta ulteriormente sovrastata da teli in PVC, di spessore 1,5 mm, incollati per nastratura al supporto inferiore e che doveva avere lo scopo di offrire una maggiore protezione all'acqua.

Dettaglio costruttivo della stratigrafia attuale

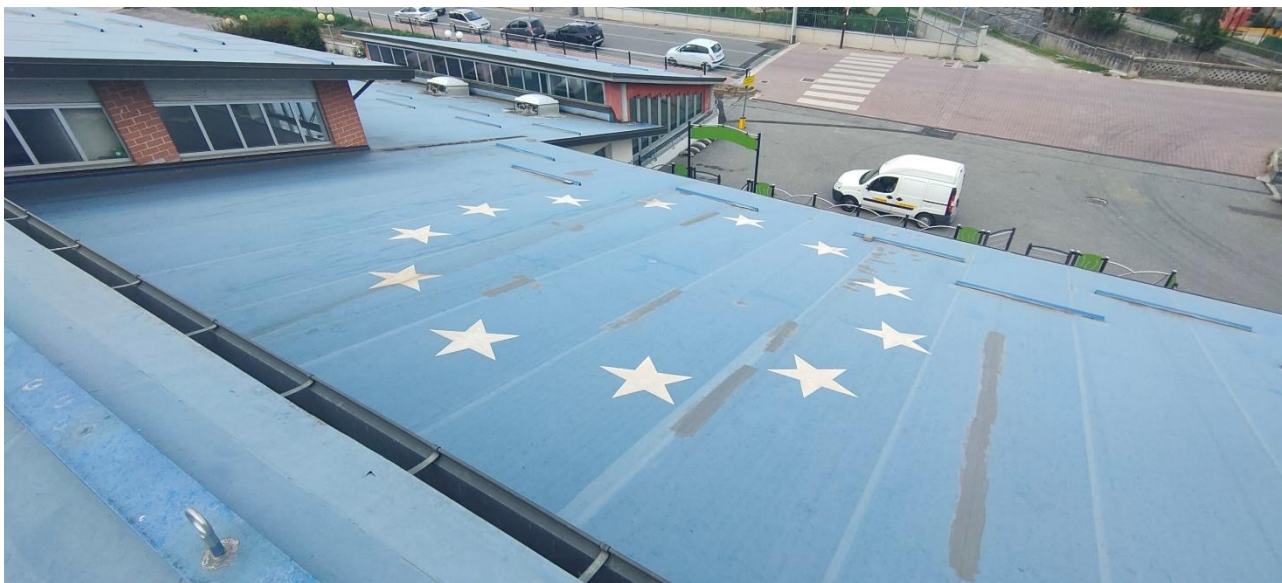
Allo stato attuale il telo sovrastante i pannelli di copertura risulta lacerato in molteplici punti, soprattutto in corrispondenza delle falde rivolte a sud, maggiormente esposte all'irraggiamento solare, e ha subito nel tempo dei rattoppi, probabilmente con guaine liquide e non, che a loro volta risultano nuovamente fessurati.

Il pannello utilizzato, a conformazione piatta e non grecata, non è progettato per la tenuta all'acqua in copertura, stanti le sovrapposizioni non sufficienti tra i vari elementi.

Infatti, per dare una funzione di continuità ai pannelli, fu sovrapposto un manto ulteriore, in materiale plastico, in aderenza alla superficie metallica. L'invecchiamento di tale materiale, unitamente al differente comportamento termico rispetto alla sottostante parte metallica, ha comportato movimenti non controllati, che hanno generato, con il passare del tempo, le numerose lacerazioni.

Vista di una delle falde con ammaloramenti diffusi anche in prossimità delle sovrapposizioni

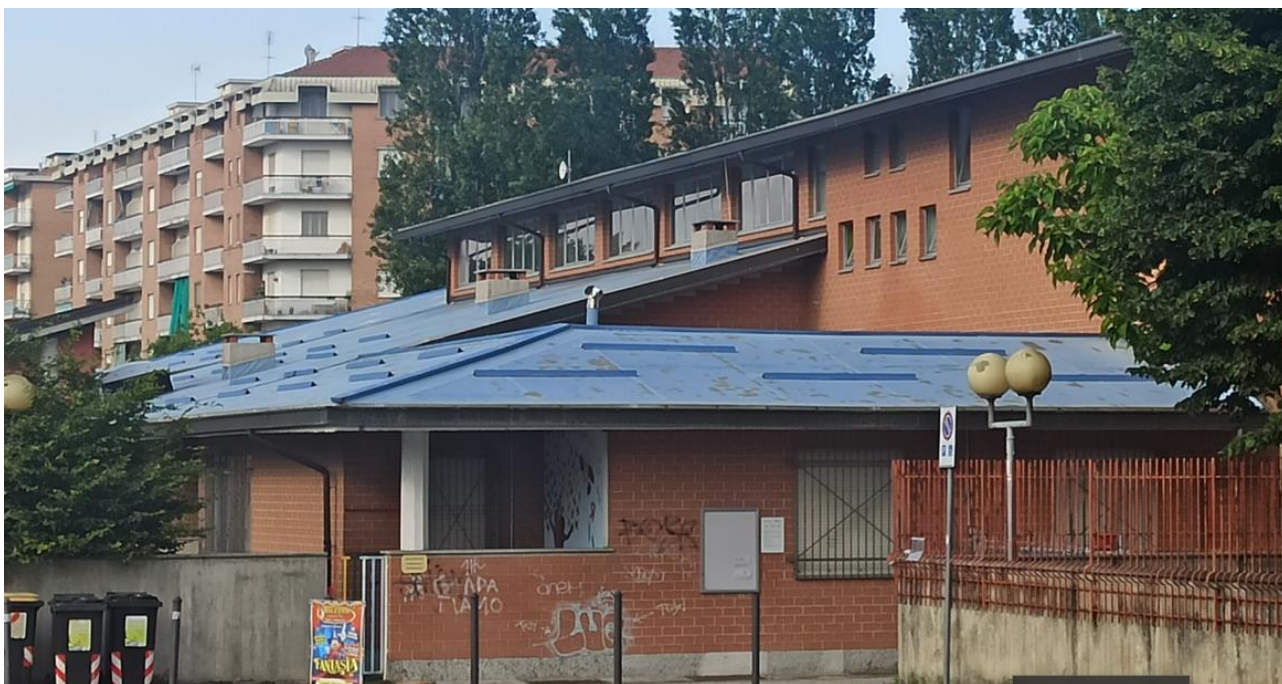
Le riparazioni successive, non modificando la tecnologia del manufatto, hanno portato benefici immediati, ma destinati a non durare nel tempo, tant'è che le lacerazioni si sono ripresentate.

Vista di una delle falde con rattoppi lato sud-ovest
