I.C. Volpiano, Via Trieste, 1, 10088, Volpiano (TO)

LAVORI DI RIPRISTINO E MESSA IN SICUREZZA DELLA COPERTURA DEL PLESSO SCOLASTICO DI VIA TRIESTE -
PROGETTO ESECUTIVO - Lotto 1 CUP:J72B23000950004

RELAZIONE GENERALE

19 aprile 2024

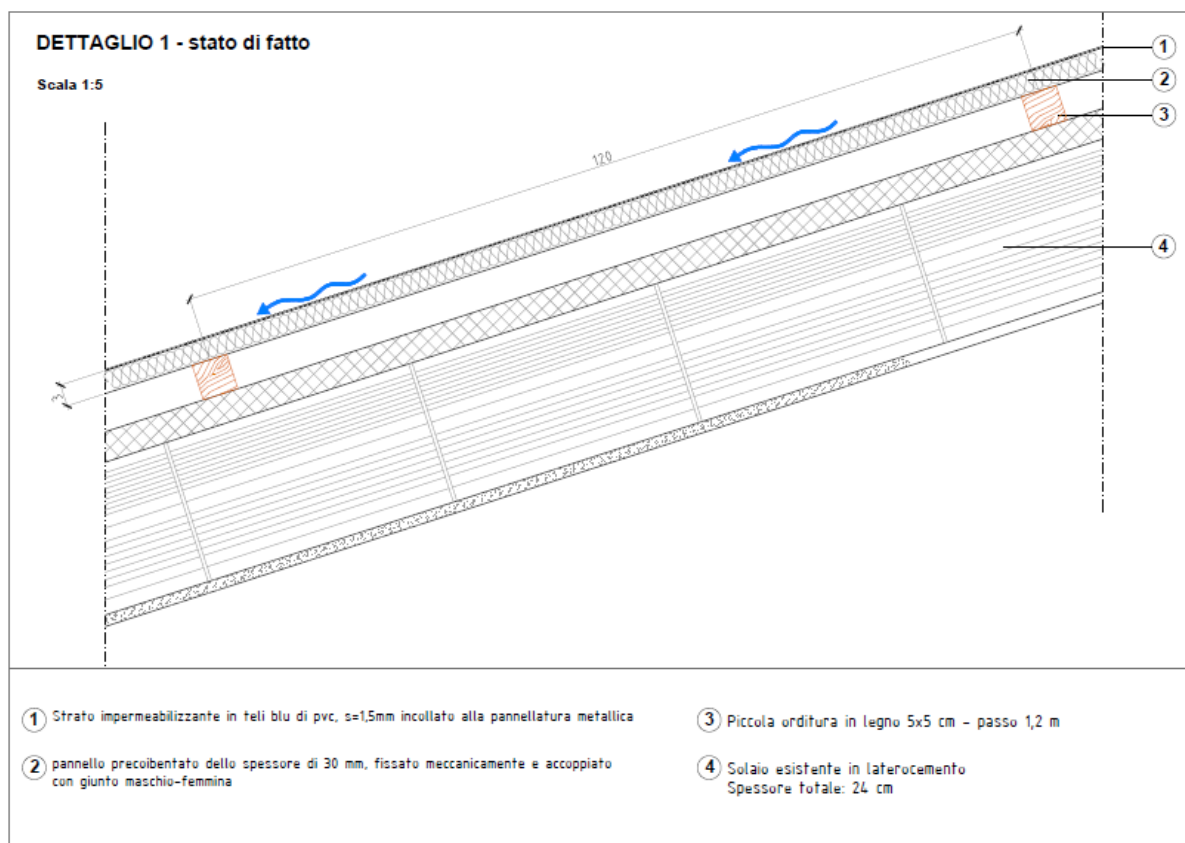
Dettaglio costruttivo della stratigrafia attuale

Al di sopra dell'elemento strutturale fu realizzata, nei primi anni 2000, in sostituzione dell'originario manto in tegole marsigliesi, una nuova copertura in pannelli sandwich a doppia lamiera, avente spessore 30 mm, a conformazione non grecata, che solitamente si utilizzano più per le pareti che per le coperture. Tale pannellatura risulta ulteriormente sovrastata da teli in PVC, di spessore 1,5 mm, incollati per nastratura al supporto inferiore e che doveva avere lo scopo di offrire una maggiore protezione all'acqua.

Il pannello utilizzato, a conformazione piatta e non grecata, non è progettato per la tenuta all'acqua in copertura, stanti le sovrapposizioni non sufficienti tra i vari elementi.

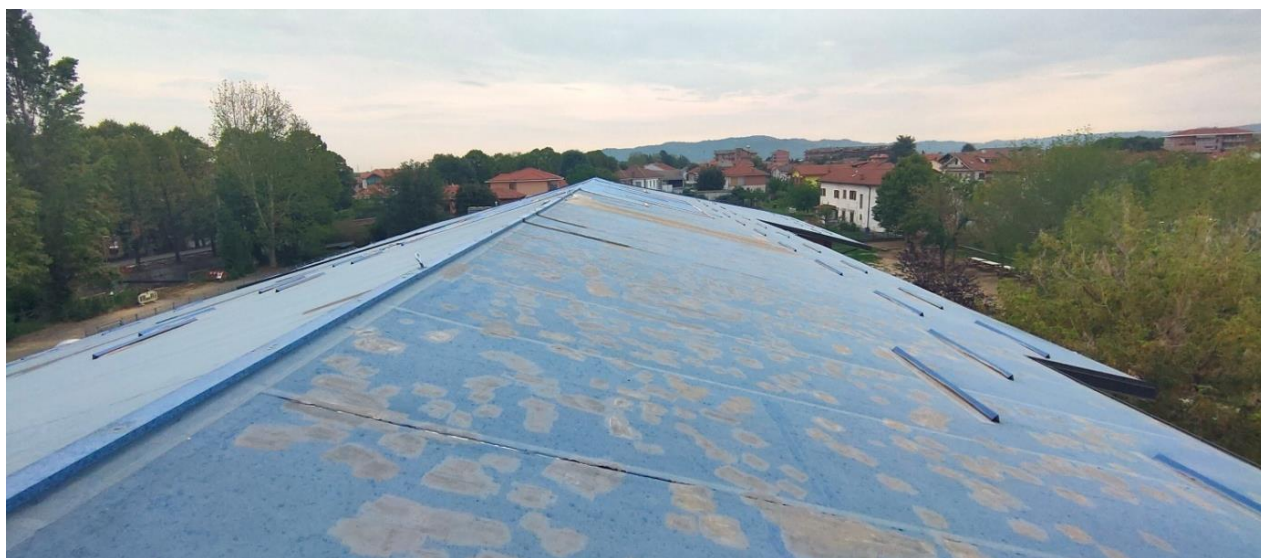
Come si evince dalla perizia tecnica effettuata nel 2022, il telo sovrastante i pannelli di copertura risulta lacerato in molteplici punti, soprattutto in corrispondenza delle falde rivolte a sud, maggiormente esposte all'irraggiamento solare, e ha subito nel tempo dei rattoppi, probabilmente con guaine liquide e non, che a loro volta risultano nuovamente fessurati.

Vista di una delle falde con ammaloramenti diffusi anche in prossimità delle sovrapposizioni

- Rimozione completa dello strato impermeabilizzante in teli di pvc;
- Rimozione completa del pannello pre-coibentato esistente, di spessore 30 mm;
- Rimozione della piccola orditura in legno 5x5 cm disposti con passo 1,2 m;

- Posa di un nuovo pannello di copertura costituito da schiuma poliuretanica espansa rigida con rivestimento da ambo i lati da lamiera metallica preverniciata, avente conducibilità termica pari a 0,022 W/mK ovvero Trasmittanza termica 0,22 W/m²K (voce di computo 01.P12.F52.030);

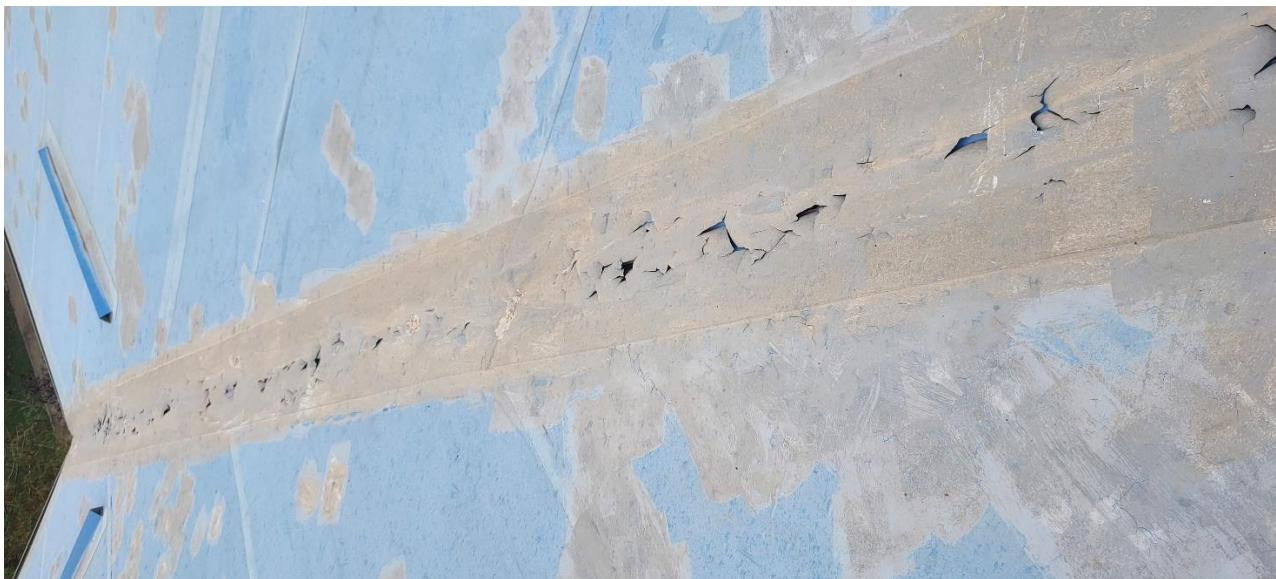
Le fessurazioni appaiono copiose anche nei compluvi, dove il carico di acqua è maggiore.

Fessurazioni diffuse in corrispondenza dei compluvi

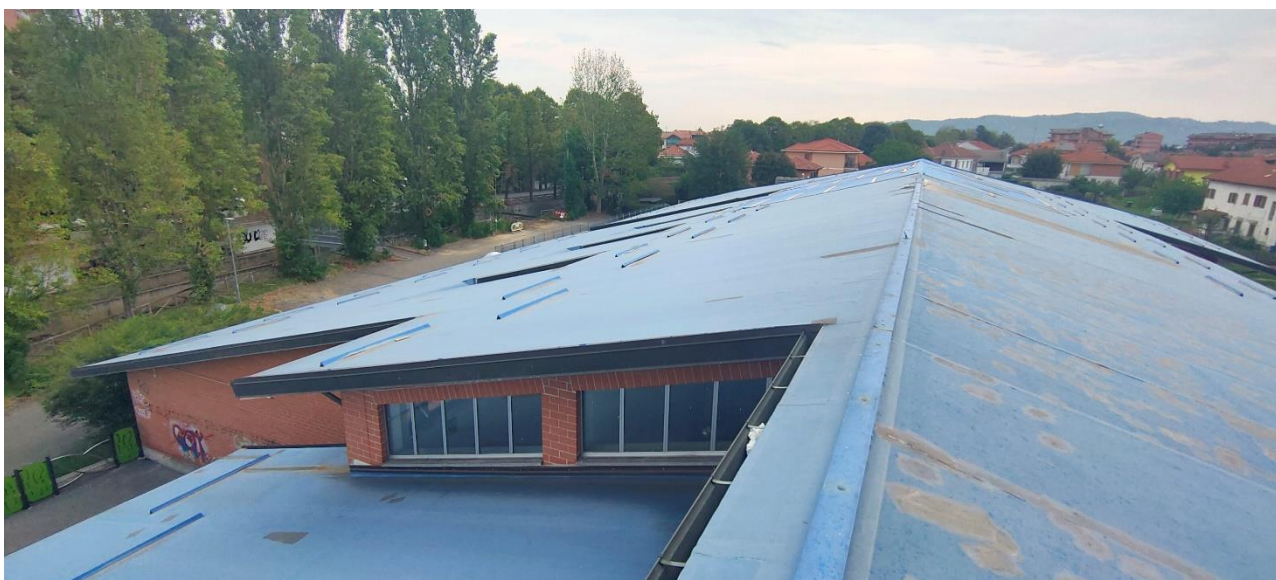
Differente stato di degrado delle falde in funzione dell'esposizione all'irraggiamento solare

Infatti, per dare una funzione di continuità ai pannelli, fu sovrapposto un manto ulteriore, in materiale plastico, in aderenza alla superficie metallica. L'invecchiamento di tale materiale, unitamente al differente comportamento termico rispetto alla sottostante parte metallica, ha comportato movimenti non controllati, che hanno generato, con il passare del tempo, le numerose lacerazioni: non a caso, il problema è più sentito nelle falde maggiormente esposte all'irraggiamento solare.
