**COMUNE DI VOLPIANO**

## PROGETTO DI RISTRUTTURAZIONE IMMOBILE EX EDIFICIO SCOLASTICO DI VIA CARLO BOTTA

**RELAZIONE STORICO ARTISTICA E FOTOGRAFICA**

**PROGETTO ESECUTIVO**

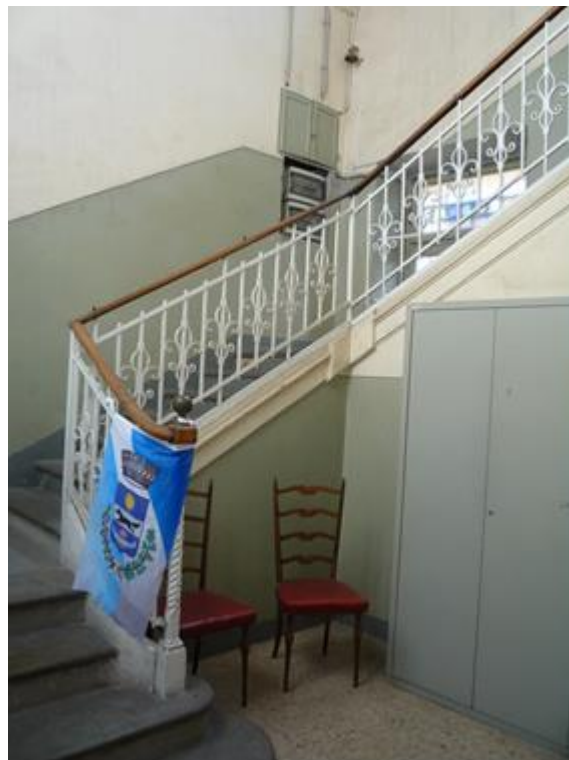
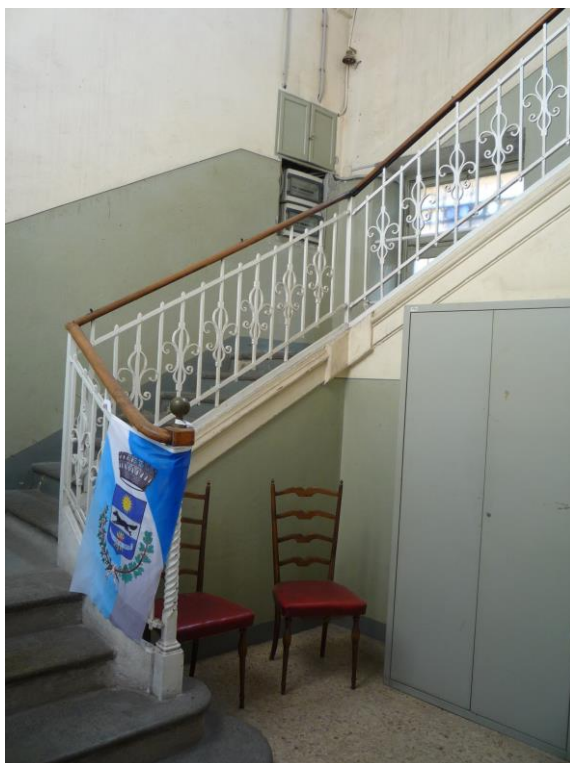
**Fotografia 7: partenza e prima rampa**

Anche la scala presenta rilevanti problemi statici, in quanto risulta formata da lastre in pietra direttamente incastrate nella muratura : esse paiono visibilmente interessate a flessione e conseguentemente si dovrà provvedere ad un consolidamento nei termini che verranno, come detto, proposti e concordati.
