TORRENTE BENDOLA - VIA BANNA - BENDOLA MANUTENZIONE STRAORDINARIA

PROGETTO DI FATTIBILITÀ TECNICO - ECONOMICA

RELAZIONE SULLE INTERFERENZE

Torrente Bendola - via Banna - Bendola – manutenzione straordinaria

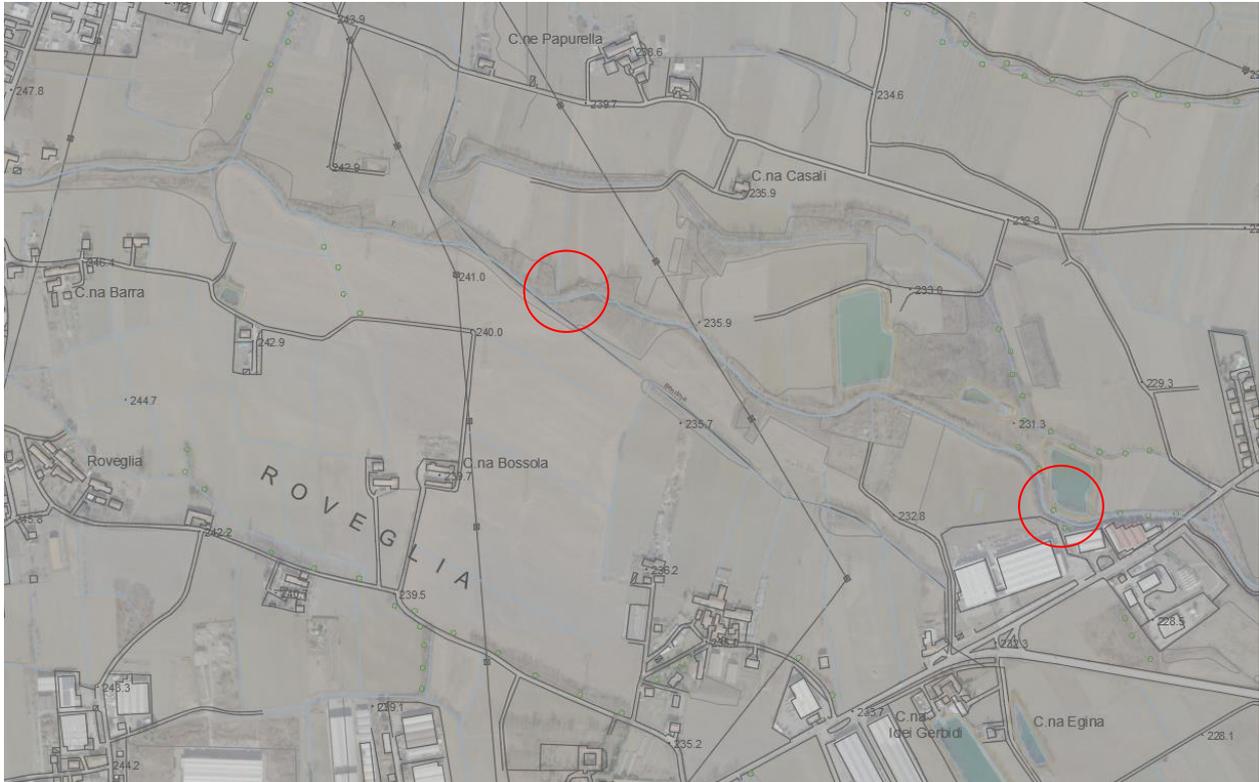
Figura 2 – Linee elettriche aeree di alta tensione poste in prossimità relativa con le opere e gli interventi in progetto. Gli interventi previsti (cerchi rossi) sono a una distanza di minima superiore a 100 m dalla linea elettrica aerea più prossima

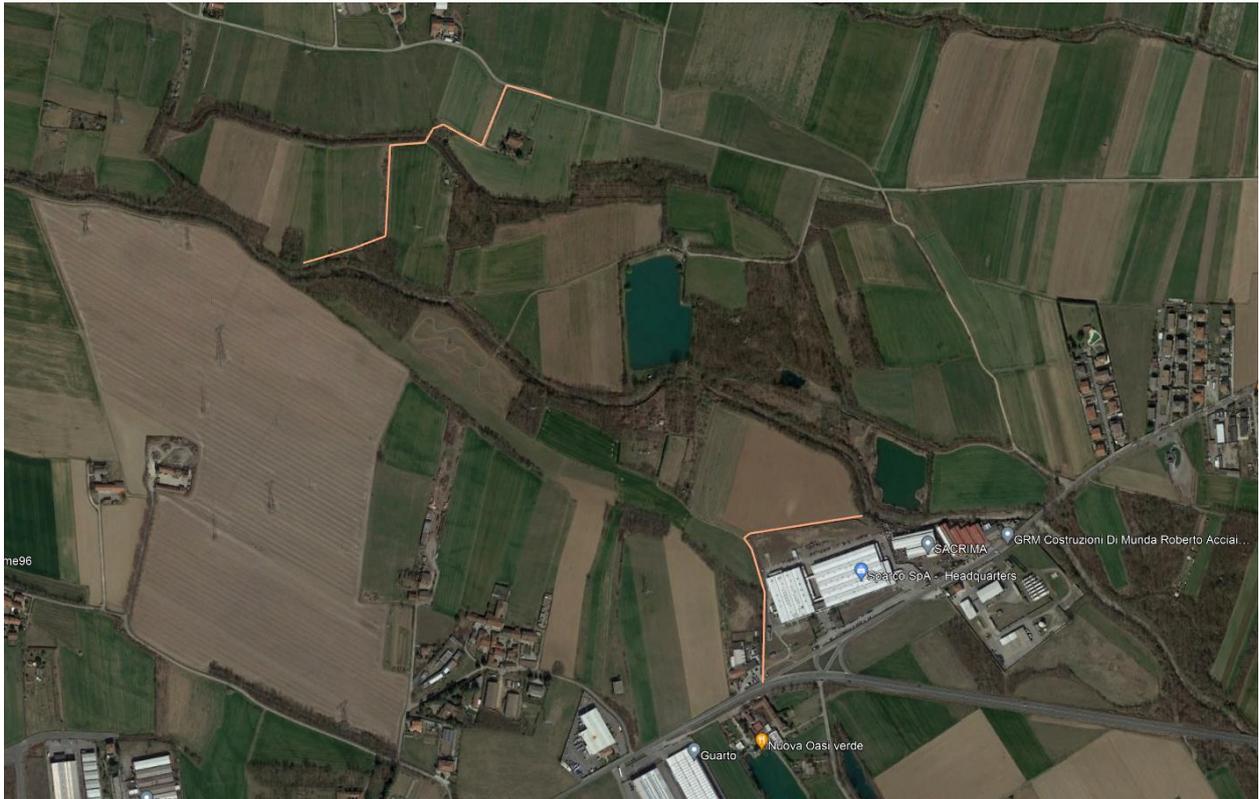
Figura 4 – Viabilità di accesso alle aree di cantiere. Le interferenze con la viabilità locale saranno minime

Per la realizzazione degli interventi ci sarà una interferenza minima con la viabilità locale secondaria. Non si prevedono pertanto particolari criticità in merito a tale aspetto.
