TORRENTE BENDOLA - VIA BANNA - BENDOLA MANUTENZIONE STRAORDINARIA

PROGETTO ESECUTIVO

RELAZIONE GEOTECNICA

E-2.4

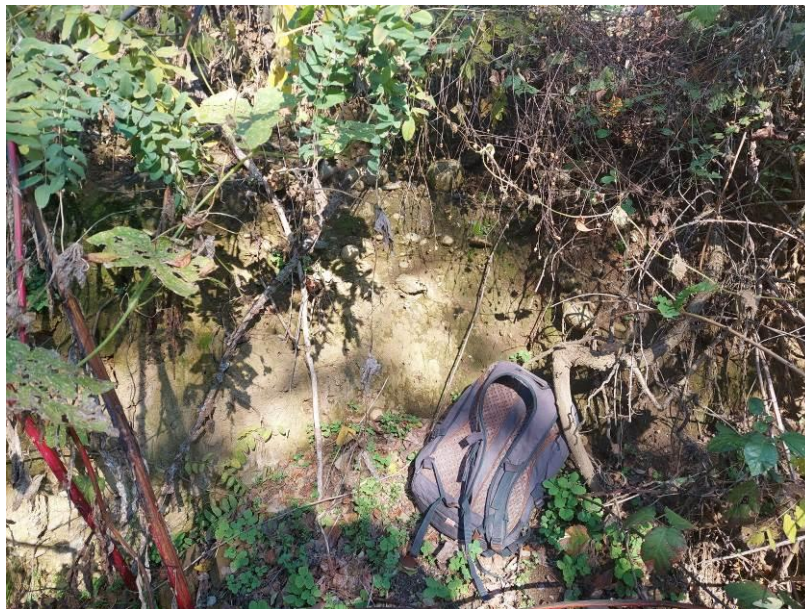
Figura 6 -Dettaglio dei terreni arginali dell'alveo del torrente Bendola nel tratto interessato dagli interventi

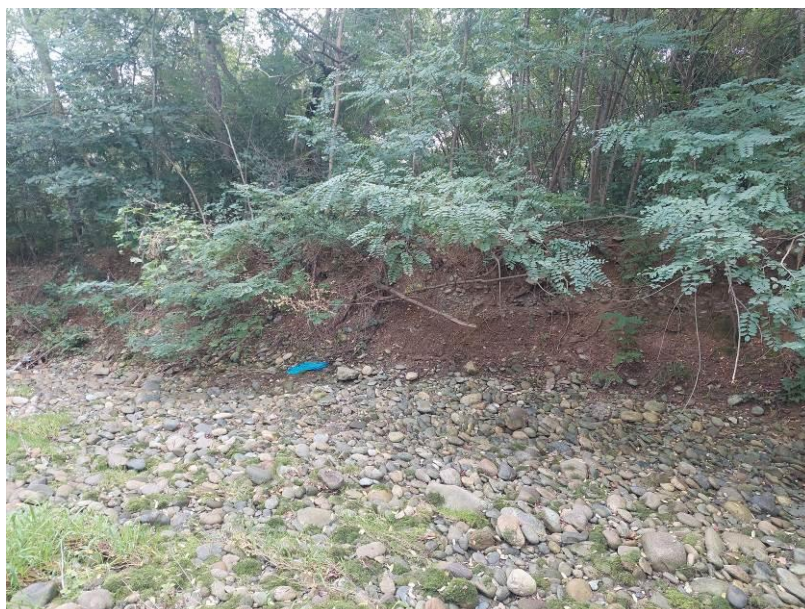
Figura 7 – Dettaglio del materiale costituente l'alveo del torrente Bendola e le sponde fluviali
