PIANO NAZIONALE DI RIPRESA E RESILIENZA (PNRR)- MISSIONE 5 COMPONENTE 2 INVESTIMENTO/SUB INVESTIMENTO 2.1 " RIGENERAZIONE URBANA"

PROGETTO DI RISTRUTTURAZIONE IMMOBILE EX EDIFICIO SCOLASTICO DI VIA CARLO BOTTA

RELAZIONE GENERALE

PROGETTO ESECUTIVO

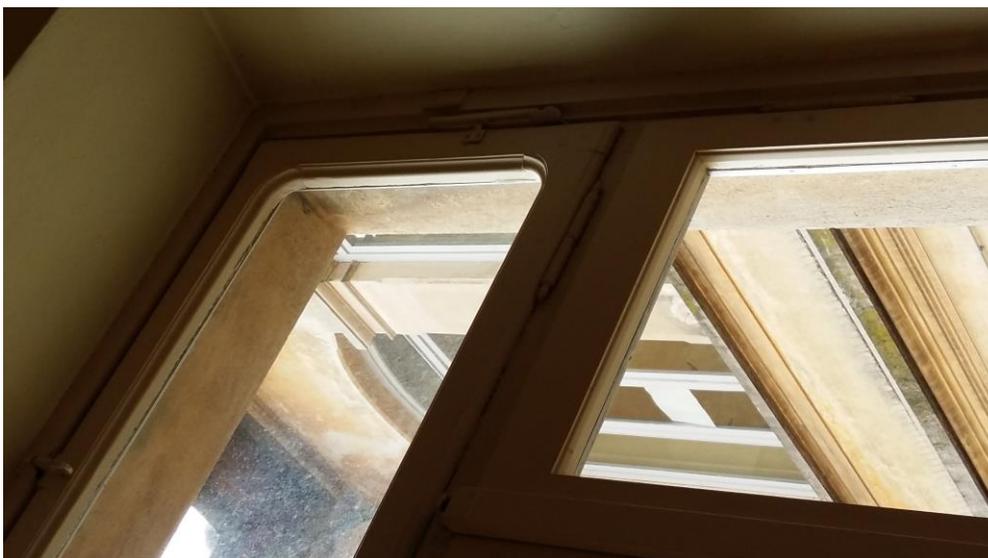
I serramenti esterni di nuova posa saranno del tipo in legno con vetrocamera e vetri a bassa emissività, in modo da permettere un ottimo isolamento ottico ed acustico. Il materiale scelto e le sezioni dei profili in legno si dovranno armonizzare e risultare in tutto simili a quegli elementi originali ancora presenti e di cui si produce fotografia. In particolare dovranno essere realizzati gli "angoli arrotondati".
